# EXTRACTEUR ÉOLIEN NATUREL À EFFET VENTURI

**ATEX N°2143-2**

**Demandeur**  
LEU Réunion

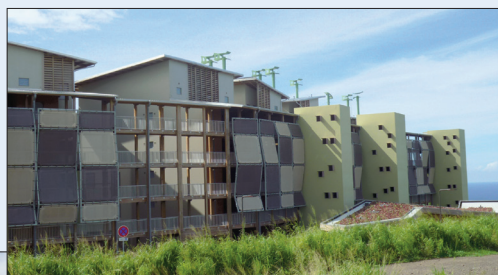
**A.** Les anciennes girouettes ont été modifiées par la société locale MDOI qui les avait fabriquées pour les rendre « cycloniques » et implantées sur toute la ZAC Beauséjour, ce qui concerne 200 logements.

Les actions entreprises concernent les points suivants : renforcement de différents éléments (boulonnage des assemblages de tôle alu, boulonnage multipoint et repliement continu aux angles de la queue, renforcement des plateaux inférieur et supérieur, rigidification par une barre Inox des bords d'attaque, renforcement de la couronne de sécurité anti-arrachement de la partie mobile, renforcement de l'ancrage des œillets d'accroche pour les haubans...); équilibrage par suspension; abaissement du centre de gravité de la partie mobile; suppression systématique des points de stagnation de l'eau; drainage des zones à risques; réduction des effets de portance et amélioration du fonctionnement en rotation; etc. Après analyse et discussion avec l'équipe de techniciens et d'experts et les essais, qui, au-delà de 130 km/h, ont mis en évidence la flexibilité de l'axe de la girouette, de nouvelles améliorations ont été adoptées, dont le manchonnage de l'axe creux par un tube plein acier, un abaissement du centre de gravité et une implantation d'anneaux de manutention pour faciliter la mise en œuvre.

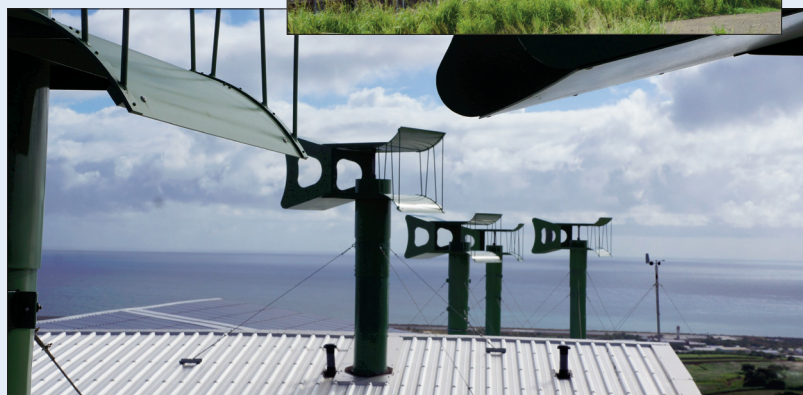
**B.** La Girouette Venturi a été pensée pour un climat comme celui de l'Île de la Réunion où le vent est quasi permanent.
